Commune: PLERIN
Lieu: Rocher Martin
Coquillage: Moules (*Mytilus galloprovincialis*)

SITE TOLERE

RISQUE SANITAIRE FAIBLE

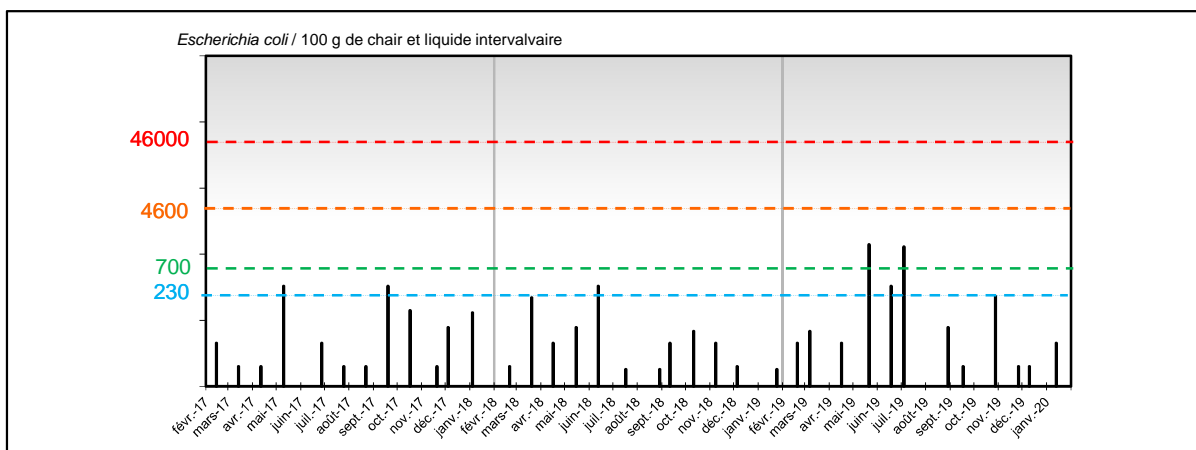
Evolution des résultats d'analyses bactériologiques

Ce gisement est de qualité moyenne

Ce gisement présente une qualité fluctuante avec quelques résultats de qualité moyenne. Deux résultats de qualité médiocre ont par ailleurs été relevés en mai et juillet 2019.

La consommation de coquillage ne peut être considérée comme en permanence sans risque pour la santé. La cuisson est un moyen de réduire significativement le risque sanitaire.
